Comune di Como

Componente geologica,
Idrogeologica e sismica
(d.g.r. 8/7374 del 28 maggio 2008)

Allegato D1

Descrizione dei suoli

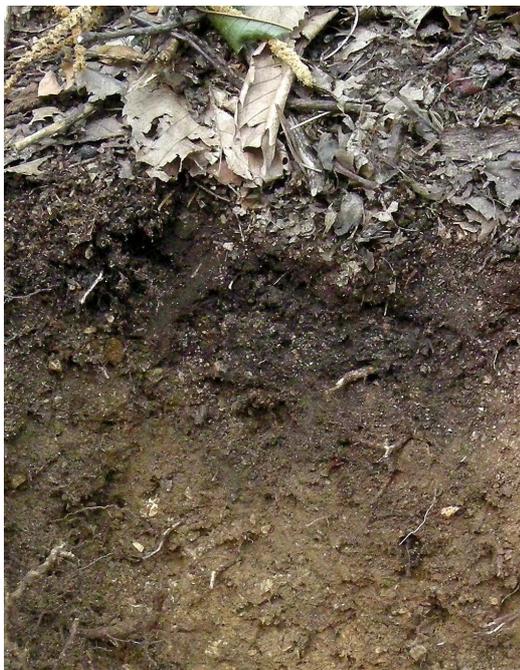
fig.1 Spesso strato organico e scarsa aggregazione strutturale caratterizzano l'orizzonte A, dove le particelle minerali (frammenti di selce, bianchi) non sono aggregati alla matrice più scura, ricca in sostanza organica (PI)

A: 7-13 cm; limite inferiore graduale; colore 10YR2/1; struttura molto debole, granulare molto fine; scarsa associazione tra particelle minerali ed organiche; scheletro 20%, composto da frammenti di selce; pH di campo 4.5; tessitura apparente franco-sabbiosa.

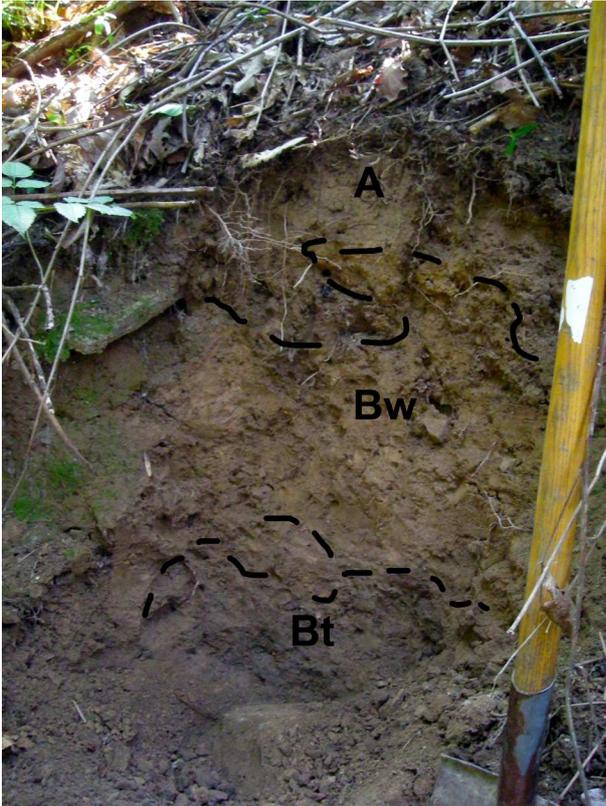
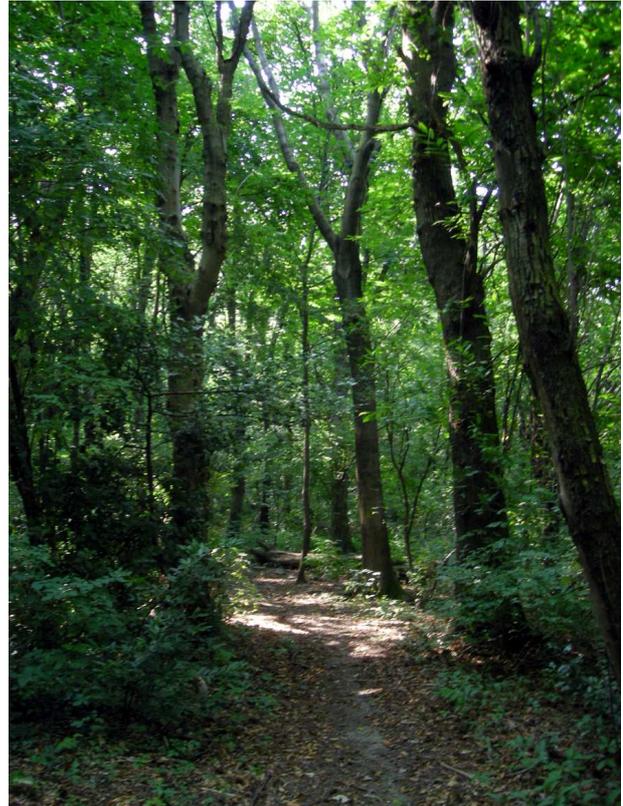
figg.2-3 Suolo P4 ed il pianoro morenico coperto dal bosco (querco-carpineto con castagno) dove è sviluppato

Bw: 14-41/53 cm; limite inferiore abrupto molto ondulato; colore 10YR4.5/4; struttura poliedrica sub angolare ben sviluppata; tessitura franca;

Bt: 41/53-65-80+ cm; limite inferiore sconosciuto (o con masso di granito); colore bruno giallastro scuro (10YR3/3); struttura poliedrica angolare fine, bene espressa; bene evidenti pellicole di argilla illuviale (argillans) e piccoli noduli di Fe-Mh (0.5% circa); scheletro 20%, composto da granito ed altre rocce di provenienza morenica.

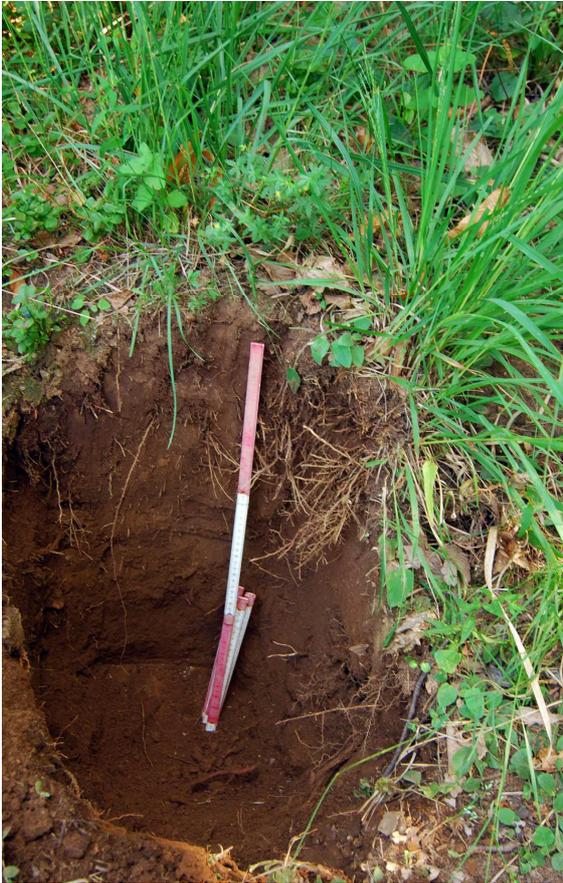
fig.4 P7, sviluppato a partire da depositi di origine eolica

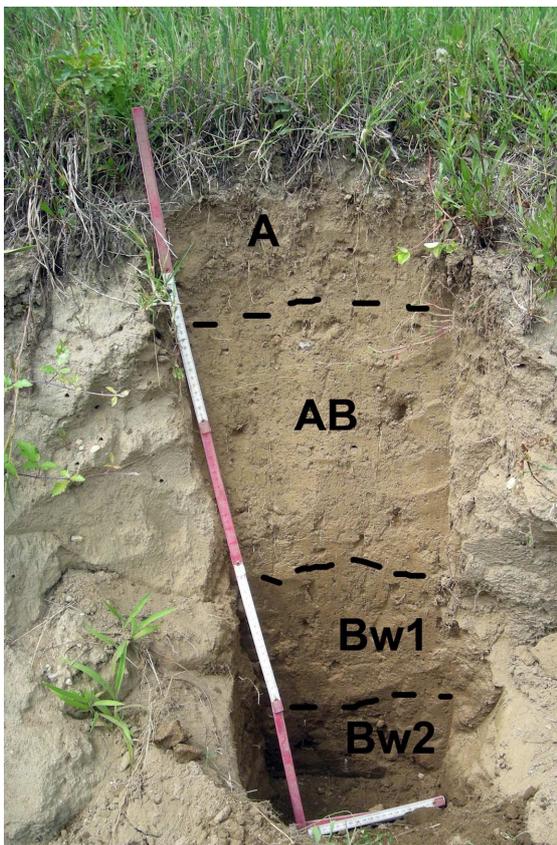
fig. 5 P11, sviluppato nella conca intermorenica del Bassone, sotto prato da sfalcio

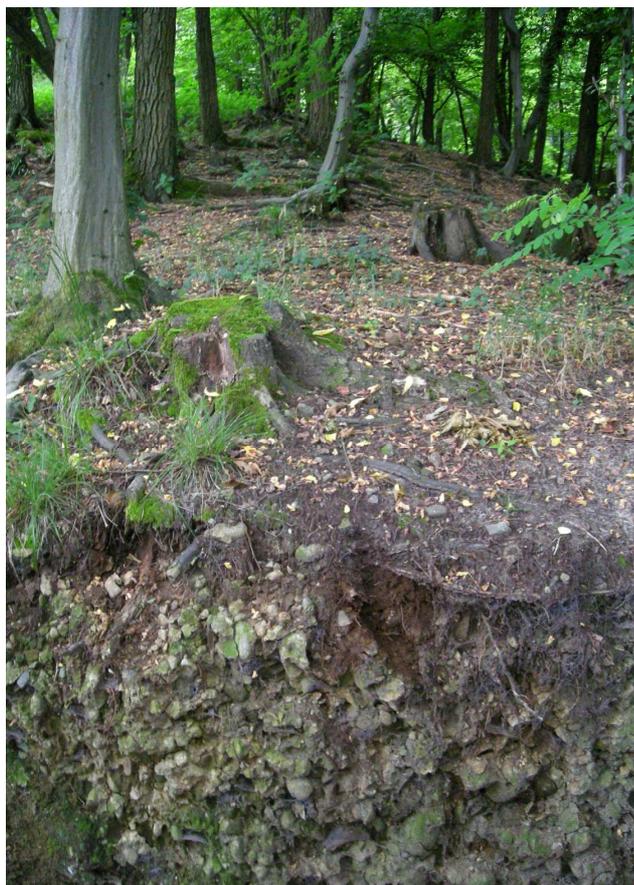
fig. 6 P12 (classificato come Lithic Leptosol)

A: 0-13 cm; limite inferiore abrupto ondulato; colore nero (7.5YR2/1); struttura assente (scarsa attività biologica, integrazione tra particelle organiche e minerali molto scarsa); scheletro 30%; pH di campo 4.5; tessitura apparente franco-sabbiosa.

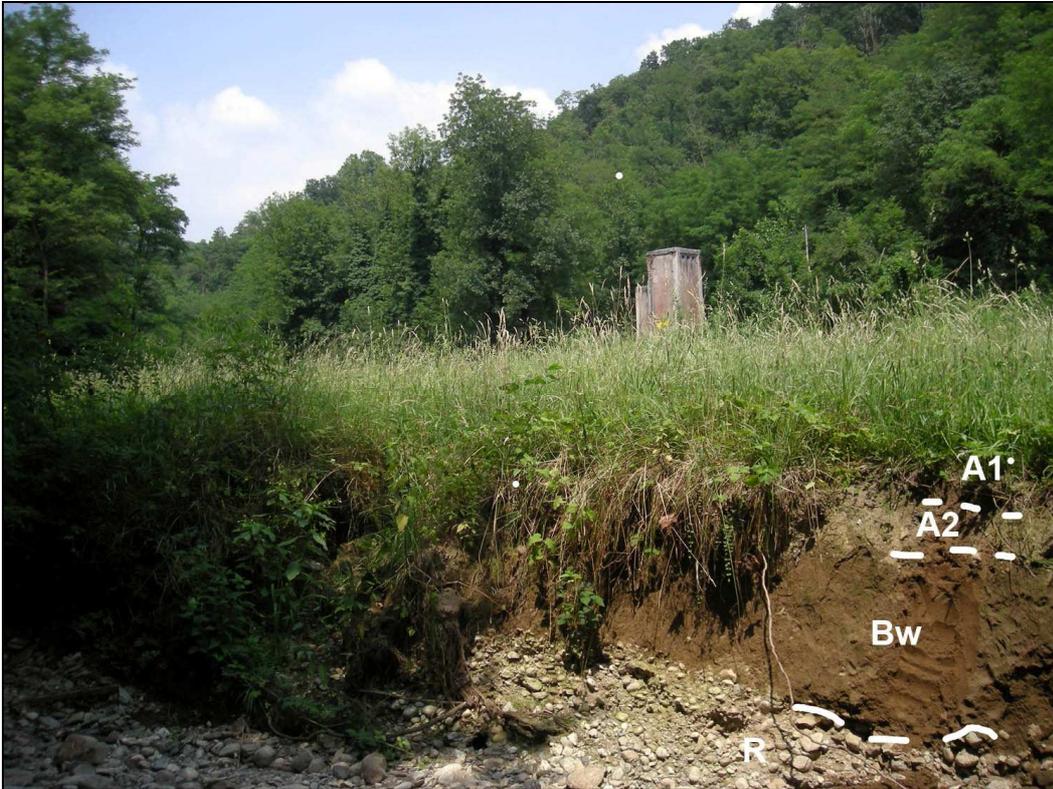
fig. 7 P13, nel fondovalle alluvionale piatto della Valbasca, tra i monti Croce e Tre Croci

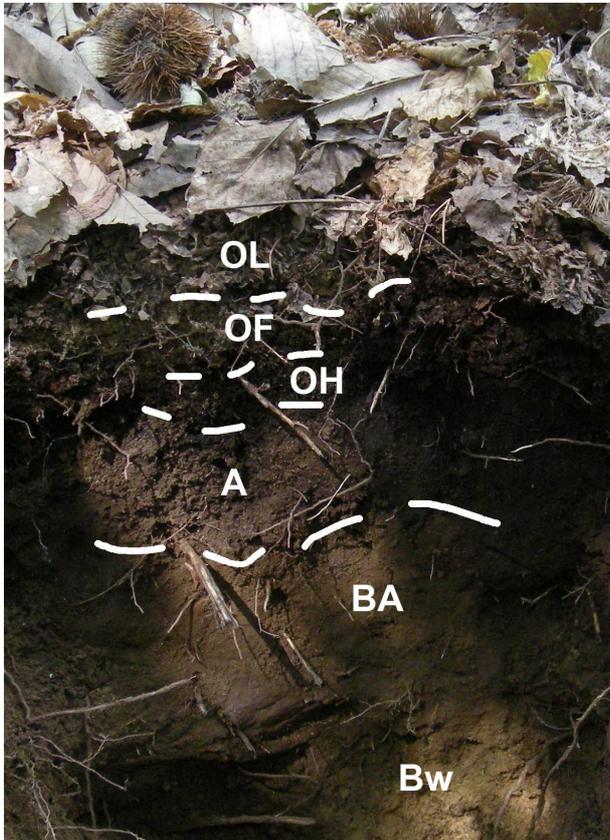
fig. 8 P15, sviluppato sotto castagneto con pino silvestre su una placca di glaciale sul monte tre Croci

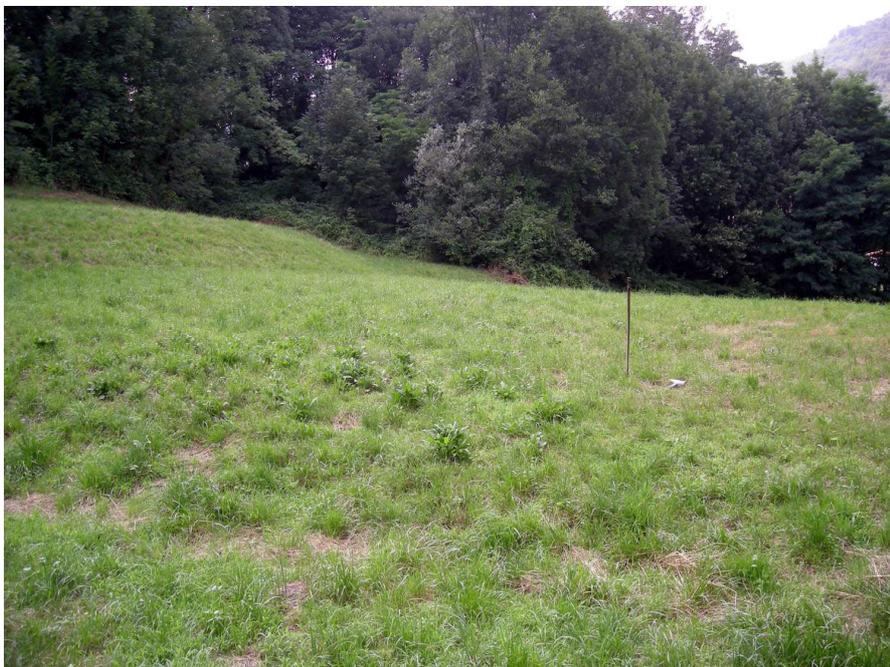
fig. 9 Il prato dove è stato osservato il suolo P16, apparentemente ben drenato.
