COMUNE DI COMO  
Via Vittorio Emanuele II – n. 97  
COMO

STUDIO GEOLOGICO, IDROGEOLOGICO ED IDRAULICO  
PER LA DEFINIZIONE DELLA PERICOLOSITA'  
DEL TORRENTE COSIA  
CON RIDETERMINAZIONE DEI CONTENUTI RELATIVI ALL'ART. 106  
DELLE DISPOSIZIONI ATTUATIVE DEL PGT

OTTOBRE 2014

RELAZIONE GEOLOGICA

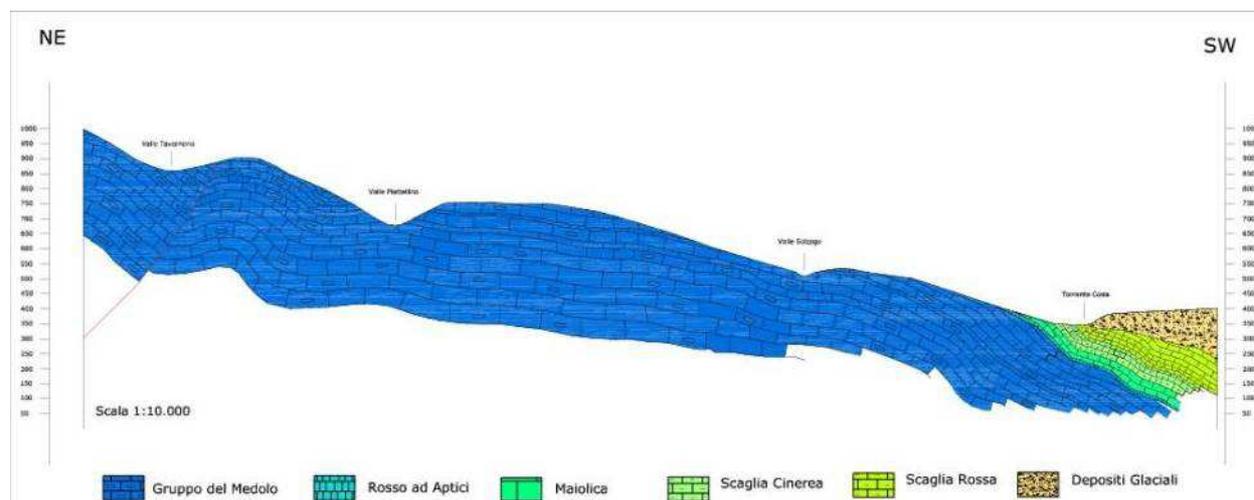
*Figura 2: Sezione geologica, orientata N-S, in comune di Tavernerio*

L’assetto delle formazioni rocciose è quello tipico della flessura pedemontana: lungo la porzione meridionale dei versanti gli strati immergono a franapoggio, verso S e SW, con inclinazione medio alta.

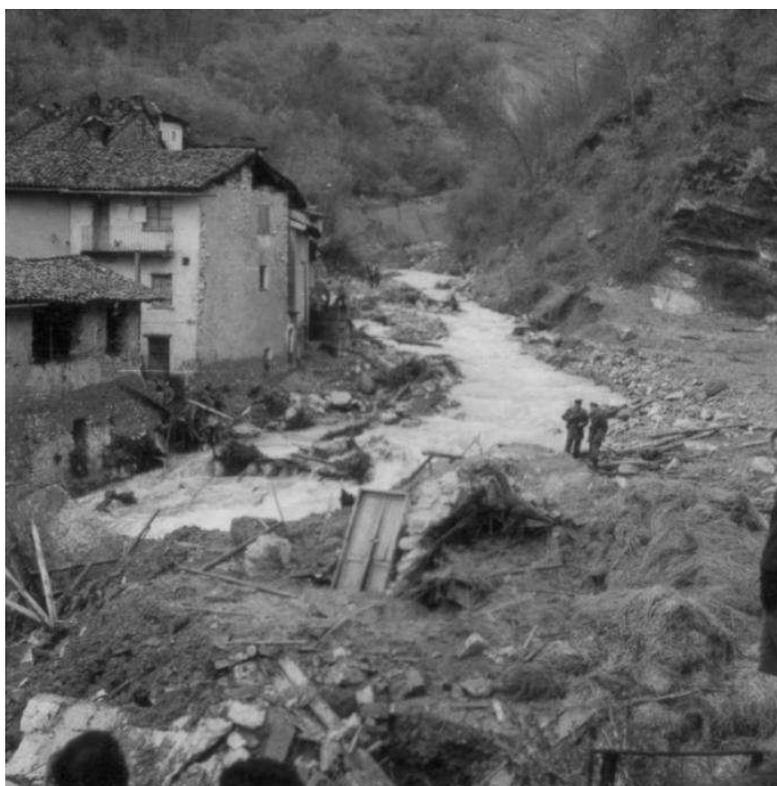
*Figura 5 – Fotografia del T. Cosia a seguito dell'alluvione del 1951, all'altezza del ponte di via Diaz in comune di Tavernerio (fonte: sito comune Tavernerio)*

La frana si è verificata in un tratto ove il torrente Cosia scorre incassato entro ripide pareti. La morfologia locale ha comportato lo sbarramento del torrente, che si trovava in piena a causa delle copiose precipitazioni. L'invaso creatosi a monte della frana è collassato in poco tempo, dando origine ad un'onda impulsiva che ha causato la distruzione delle abitazioni site in fregio al torrente all'altezza della via Diaz e causando 16 vittime.

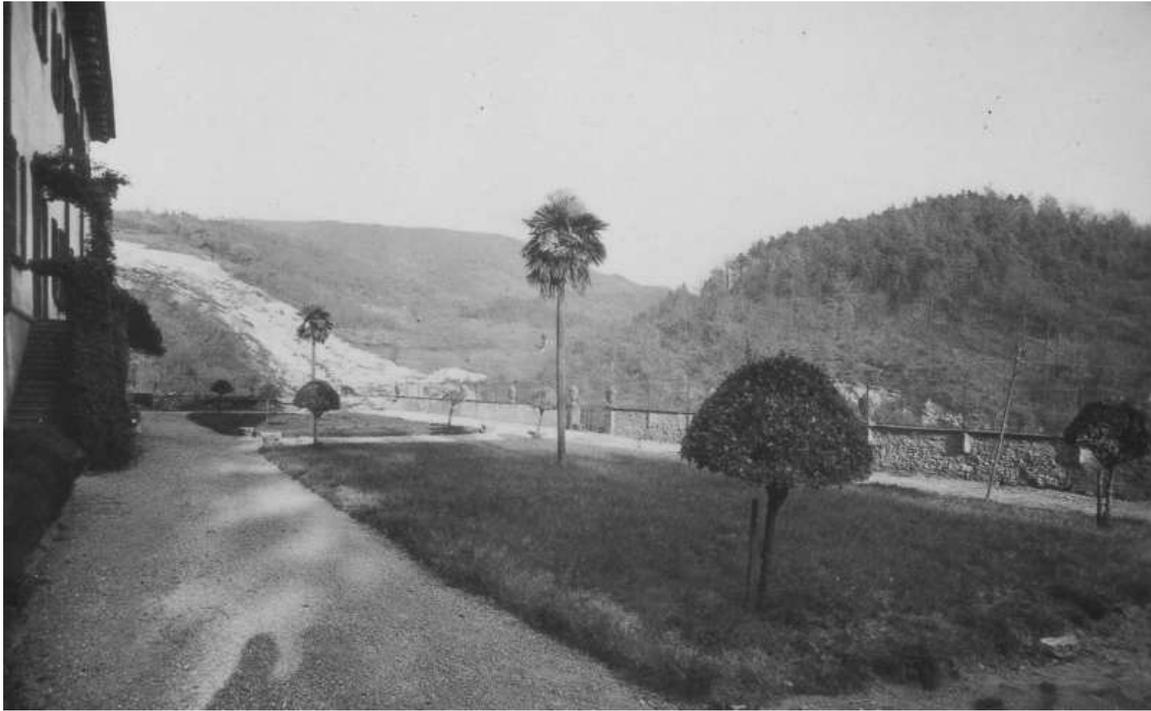
*Figura 6 – Vista panoramica dell’area del dissesto del 1951. Si osservi l’estensione areale della frana (fonte: sito comune Tavernerio)*

A seguito di piogge intense, l'8 novembre 1951 dalle pendici montuose site alle spalle dell'abitato di Tavernerio, in località Cascina Poè, si verificato un dissesto di tipo scivolamento, che ha interessato sia la coltre detritica, costituita da depositi glaciali alterati, che il substrato roccioso.

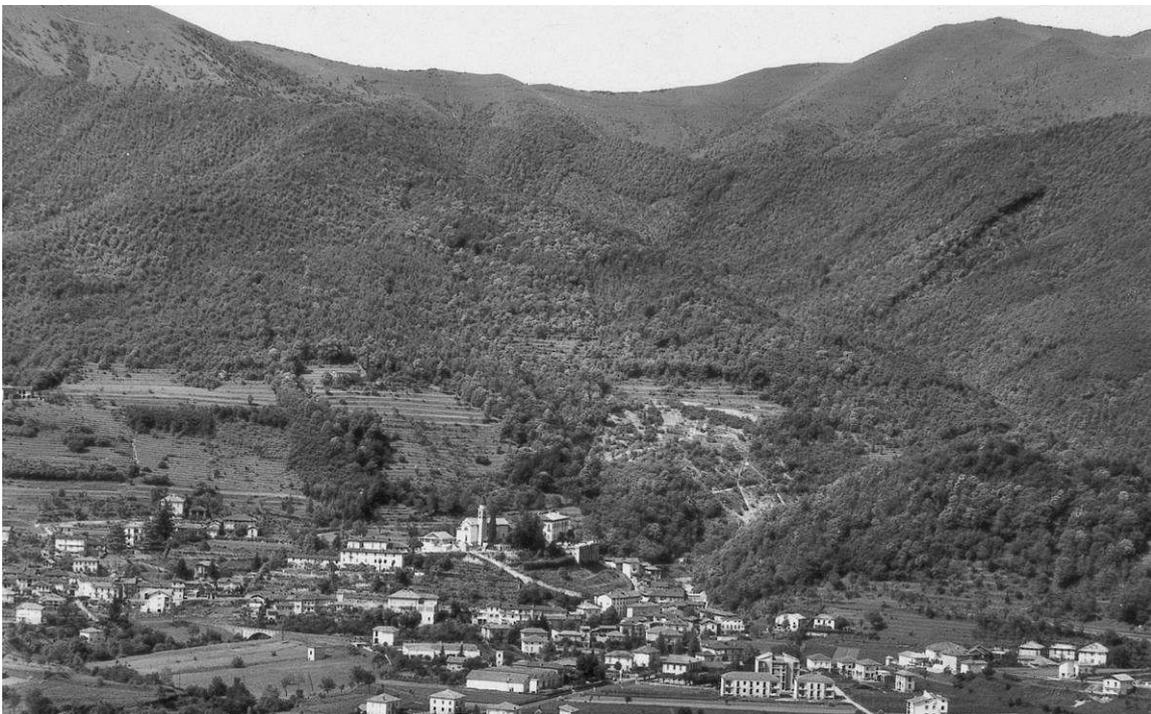
*Figura 7 – Vista panoramica dell’abitato di Tavernerio, scattata alcuni anni dopo l’evento del 1951. E’ ben individuabile l’area del dissesto, oggetto di interventi di sistemazione e consolidamento (fonte: sito comune Tavernerio)*

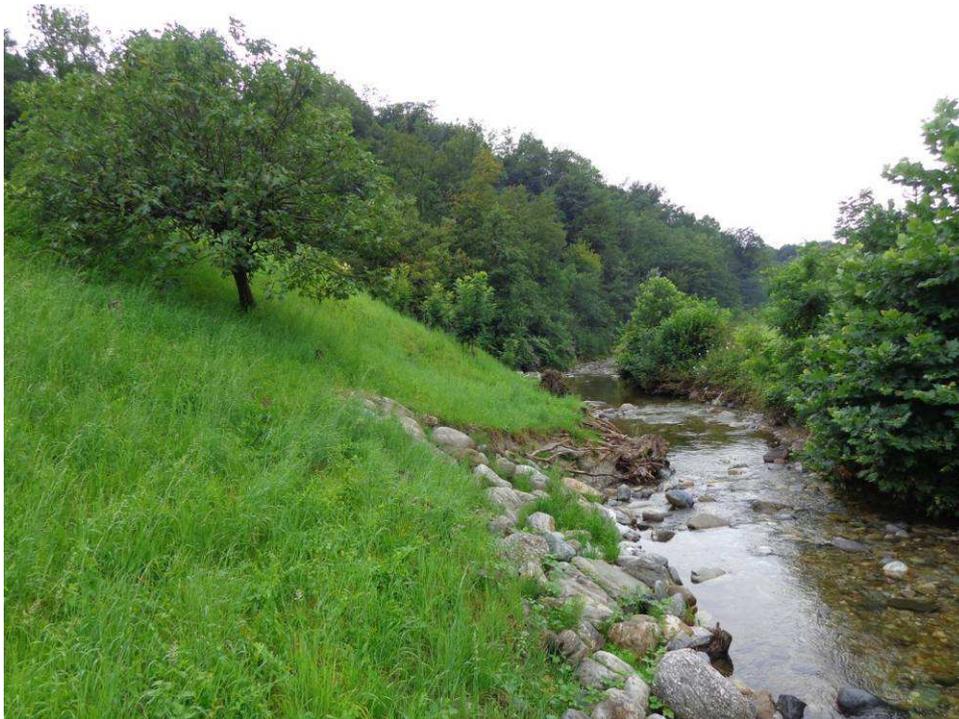
*Figura 8 – Tratto della sponda idrografica sinistra del T. Cosia in corrispondenza della confluenza del Valletto Cantinera. Versante antropico in frana.*

Circa 700 m a valle del punto dove il torrente Cosia entra in comune di Como, in prossimità della confluenza del corso d'acqua denominato Valletto Cantinera (vedi figura 8), è presente in sponda sinistra una situazione che merita di essere evidenziata.

Sono state apportate delle modifiche morfologiche mediante riporto di terreni a ridosso della sponda. Tali materiali sono interessati da modesti dissesti determinati dallo scorrimento ed

erosione del flusso idrico al piede. Localmente sono presenti delle opere di contenimento messe in opera in emergenza per limitare tali fenomeni. Un eventuale collasso del pendio antropico potrebbe determinare un parziale sbarramento del corso d'acqua con tutto ciò che ne consegue.

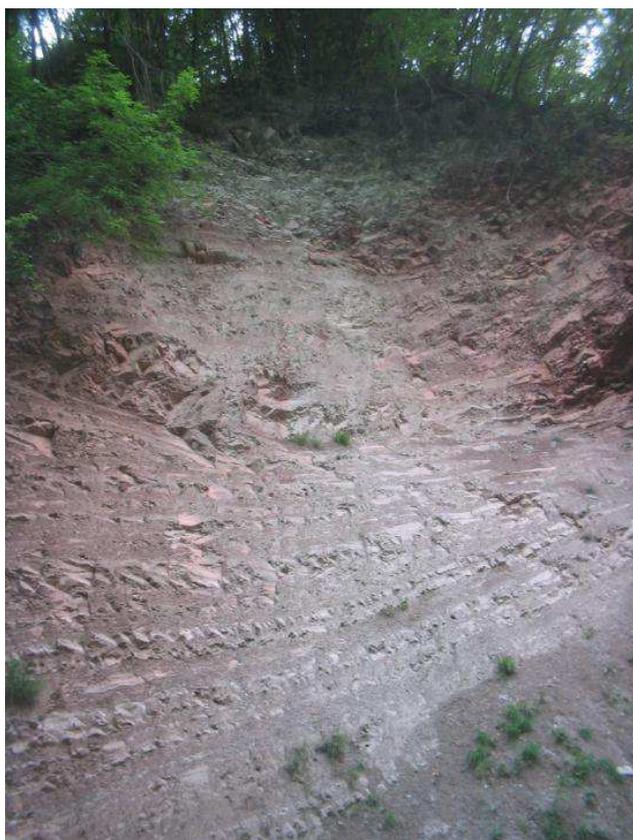
*Figura 9 – Tratto della sponda idrografica sinistra del T. Cosia in comune di Lipomo, ove si osservano fenomeni di crollo ed alterazione superficiale nelle marne rosse della Formazione di Sorisole*

In prossimità del confine comunale tra Como e Tavernerio, il torrente Cosia scorre incassato entro alte pareti incise nel substrato roccioso. In sinistra idrografica si osservano alte pareti rocciose impostate nelle Marne Rosse della Formazione di Sorisole, interessate da fenomeni di crollo (vedi figura 9).

Fenomeni di tale tipologia sono diffusi lungo l'asta del torrente Cosia, ove lo stesso scorre incassato entro ripidi versanti rocciosi.

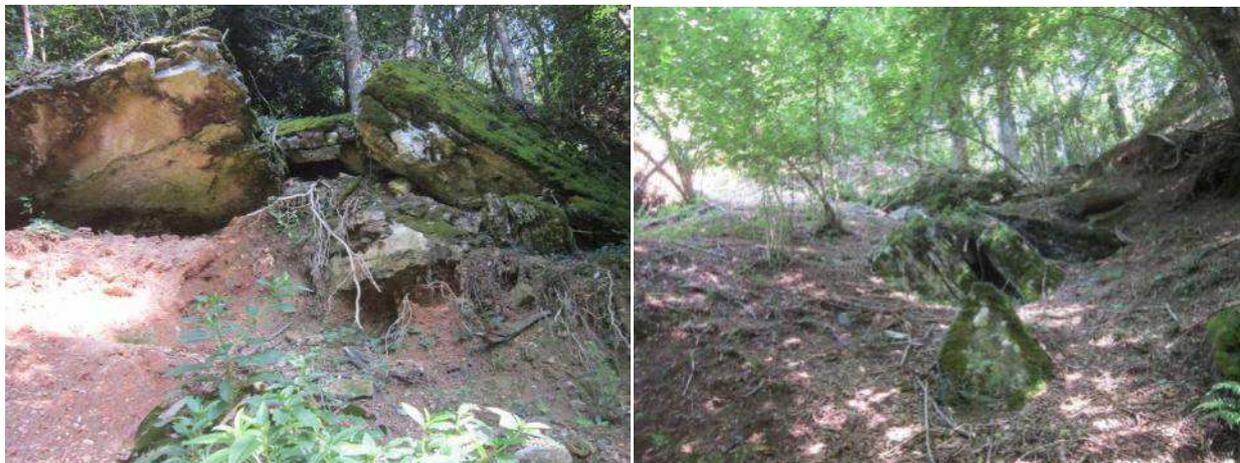
*Figura 10 – Tratto della sponda idrografica destra del T. Cosia in comune di Tavernerio, in corrispondenza del sito interessato dalla frana del 1951. Si osservano accumuli detritici conglobanti blocchi lapidei disarticolati.*

dissesto accaduto nel 1951. Lungo tale scarpata si osservano diffusi dissesti superficiali. A monte dell'orlo di scarpata morfologica si osservano pendenze più contenute ed indizi di rimaneggiamento antropico.

Il substrato roccioso in posto affiora solo lungo l'alveo e si caratterizza giacitura degli strati verso Sud-Ovest ( $205^{\circ}/38^{\circ}$ ).
