**NOTA:** Per il testo completo si rimanda alla relazione "Analisi dello stato attuale e quadro diagnostico" - § 8.2 "Le criticità a livello puntuale"

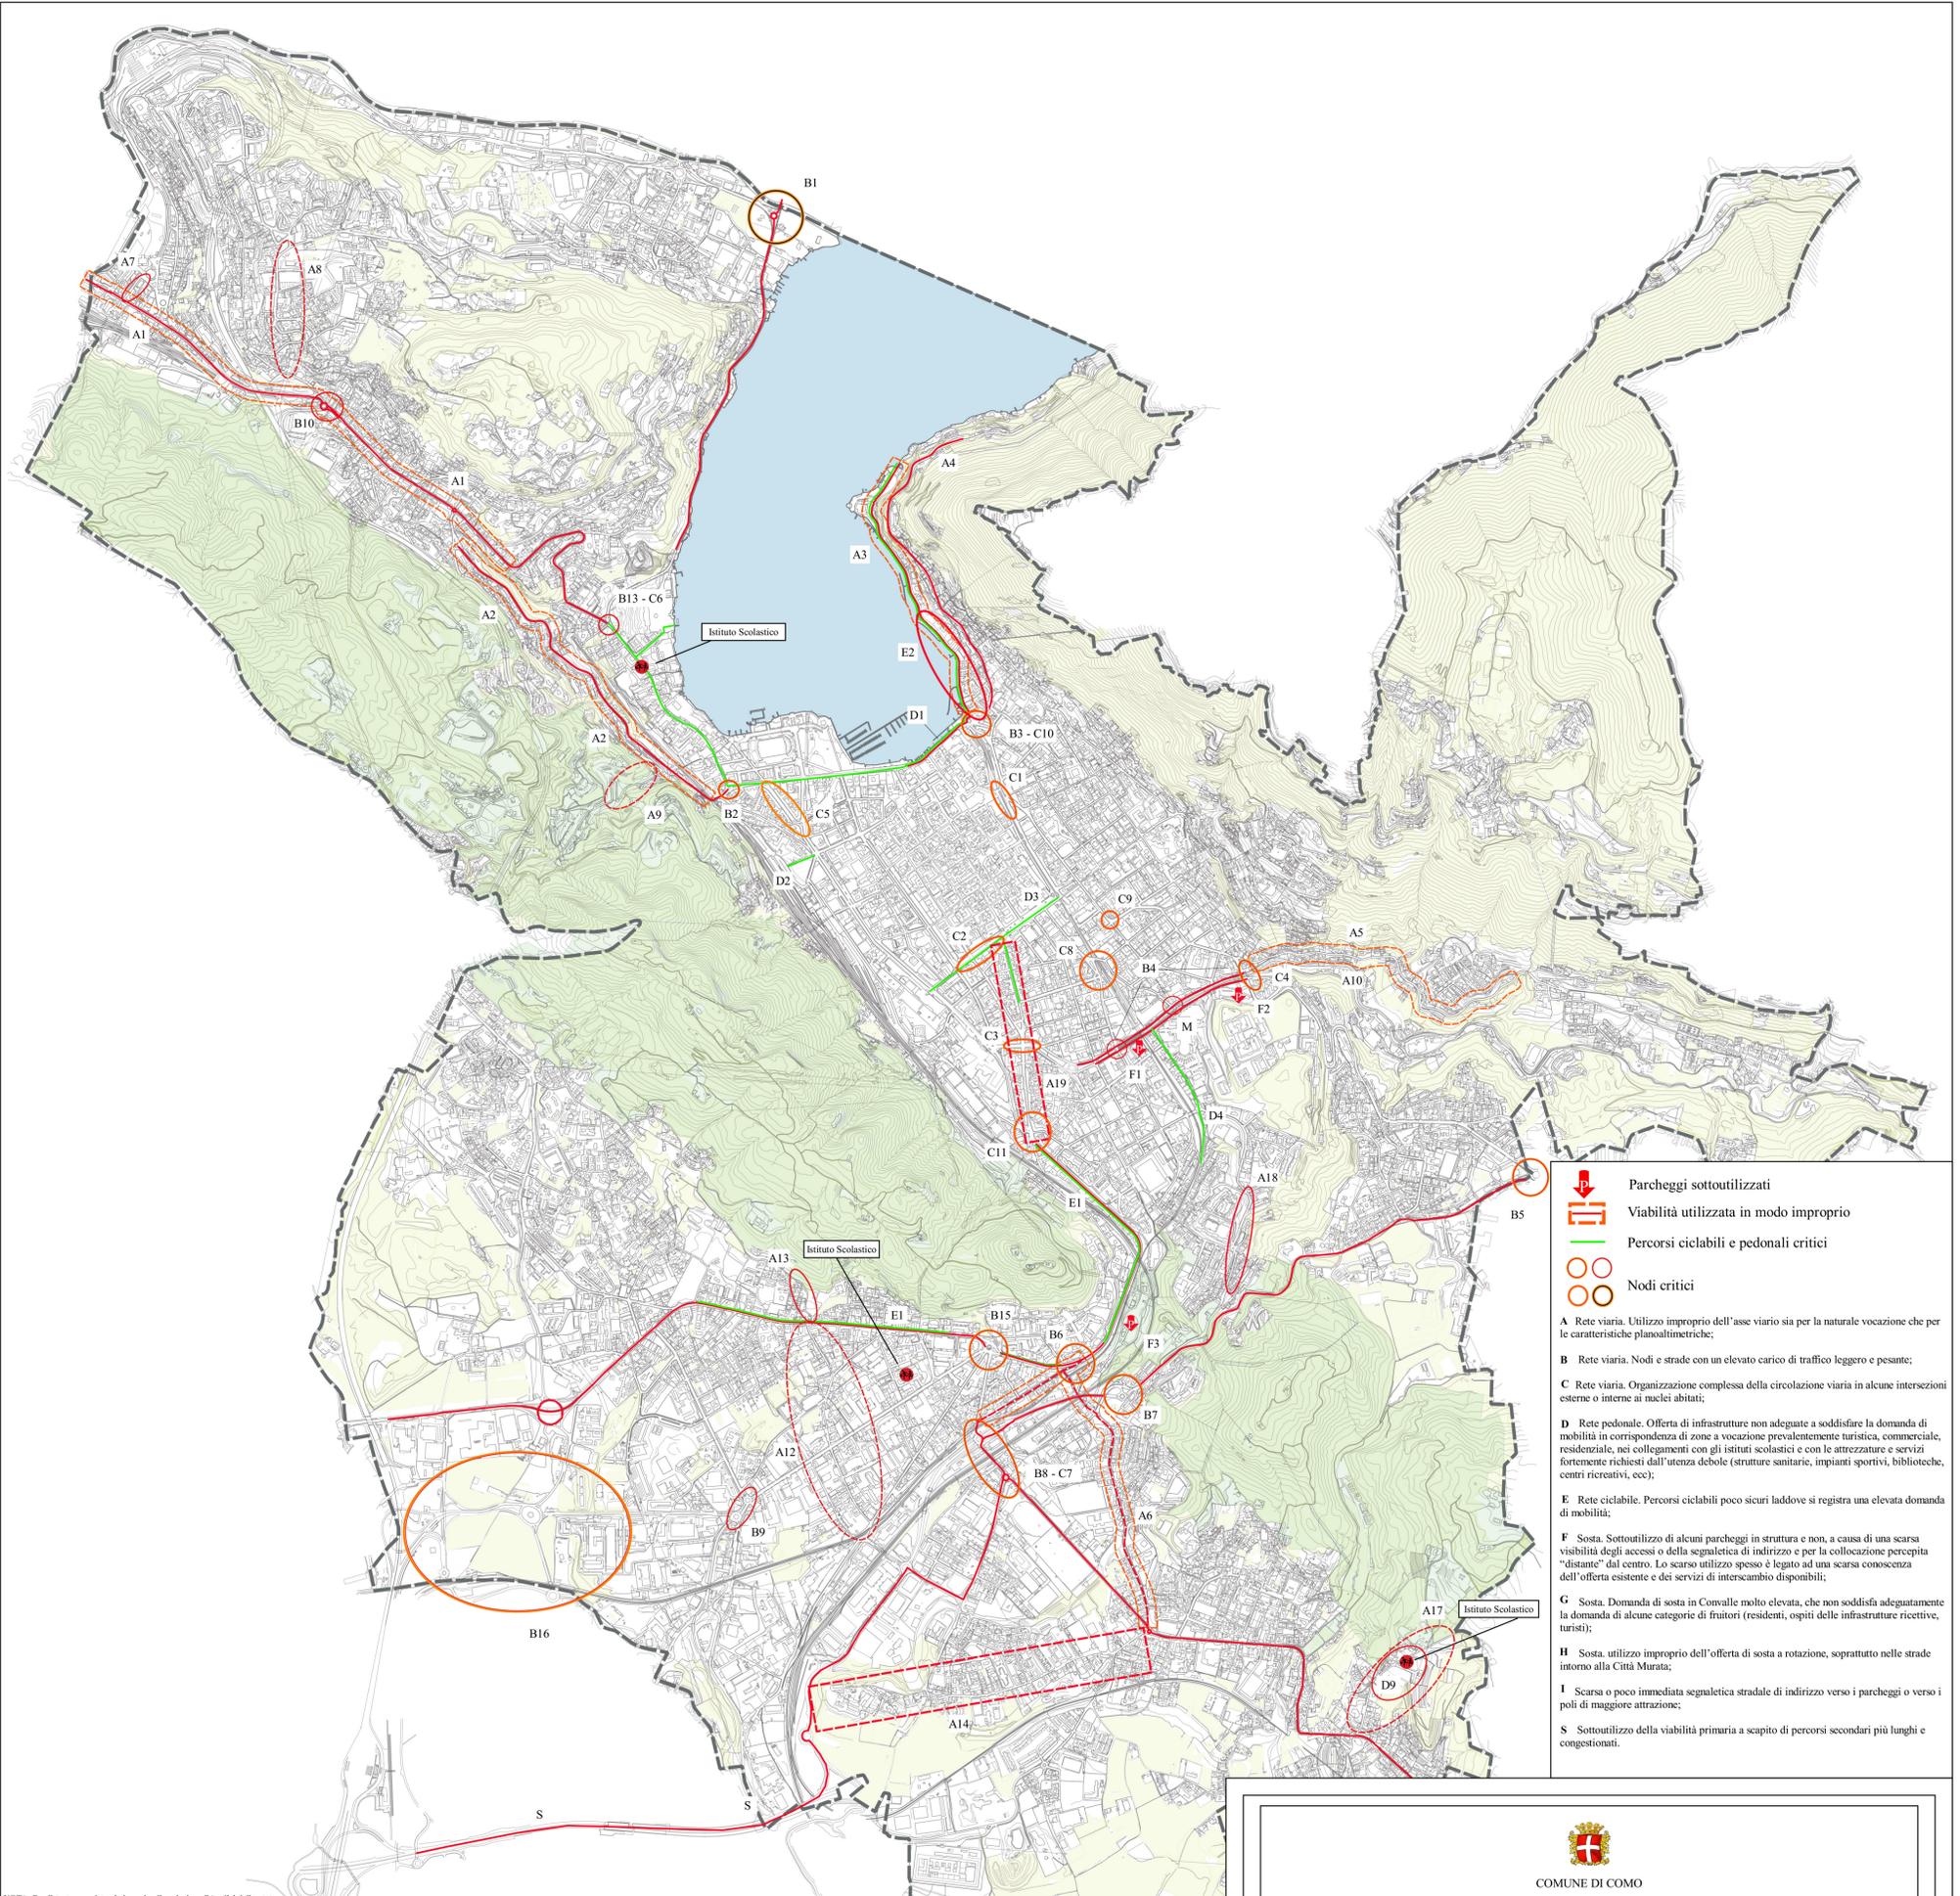
- Parcheggi sottoutilizzati
  - Viabilità utilizzata in modo improprio
  - Percorsi ciclabili e pedonali critici
  - Nodi critici
  - Nodi critici
- A** Rete viaria. Utilizzo improprio dell'asse viario sia per la naturale vocazione che per le caratteristiche planaltimetriche;

- B** Rete viaria. Nodi e strade con un elevato carico di traffico leggero e pesante;
- C** Rete viaria. Organizzazione complessa della circolazione viaria in alcune intersezioni esterne o interne ai nuclei abitati;

- D** Rete pedonale. Offerta di infrastrutture non adeguate a soddisfare la domanda di mobilità in corrispondenza di zone a vocazione prevalentemente turistica, commerciale, residenziale, nei collegamenti con gli istituti scolastici e con le attrezzature e servizi fortemente richiesti dall'utenza debole (strutture sanitarie, impianti sportivi, biblioteche, centri ricreativi, ecc);

- E** Rete ciclabile. Percorsi ciclabili poco sicuri laddove si registra una elevata domanda di mobilità;
- F** Sosta. Sottoutilizzo di alcuni parcheggi in struttura e non, a causa di una scarsa visibilità degli accessi o della segnaletica di indirizzo e per la collocazione percepita "distante" dal centro. Lo scarso utilizzo spesso è legato ad una scarsa conoscenza dell'offerta esistente e dei servizi di interscambio disponibili;

- G** Sosta. Domanda di sosta in Corviale molto elevata, che non soddisfa adeguatamente la domanda di alcune categorie di fruitori (residenti, ospiti delle infrastrutture ricettive, turisti);

- H** Sosta. Utilizzo improprio dell'offerta di sosta a rotazione, soprattutto nelle strade interne alla Città Murata;
- I** Scarsa o poco immediata segnaletica stradale di indirizzo verso i parcheggi o verso i poli di maggiore attrazione;

- S** Sottoutilizzo della viabilità primaria a scapito di percorsi secondari più lunghi e congestionati.

**A** Rete viaria. Utilizzo improprio dell'asse viario sia per la naturale vocazione che per le caratteristiche planaltimetriche della strada.
